Diagnostic Amiante avant Travaux

Constantin Baraschi

Chemin de la carrière 5

ATA-20200217-V1

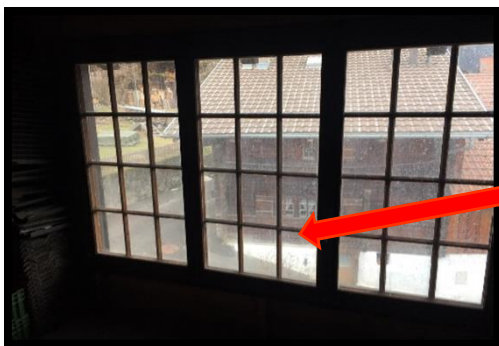
Photo N°: 3

Mastic de fenêtre

Quantité de matériau : 20ml
 Référence du sondage: 3
 Référence du prélèvement: 3
 VDI: Sans FAR/m³

Matériau en bon état de conservation, lors de la réalisation des travaux de rénovation, le maître de l'ouvrage devra faire appel à une entreprise formée pour le retrait de ce matériau, selon fiche jointe SUVA 33040.f. Le matériel devra être évacué conformément aux prescriptions cantonales en vigueur.

Tous les MSCA ont été analysés, et selon les résultats, aucun crépis n'est amianté, par contre tous les mastics de fenêtres le sont, et doivent être enlevés et éliminés selon les directives de la SUVA. Les plaques fibrociment à l'arrière des néons doivent être évacuées selon directives de la SUVA.

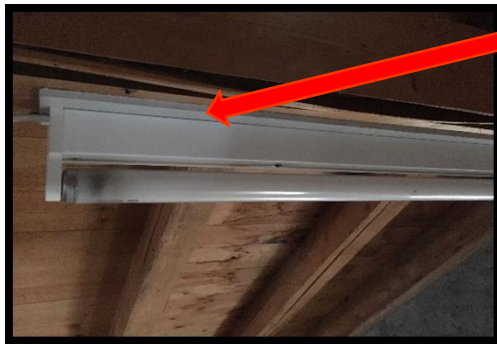
Photo N°: 4

Plaque fibrociment sous lampes

Quantité de matériau : 2pcs
 Référence du sondage: NA
 Référence du prélèvement: NA
 VDI sans FAR/m³

Matériau en parfait état de conservation. Aucune intervention mécanique sur les plaques en fibrociment! Lors du démontage de plaques en fibrociment, des fibres d'amiante sont libérées. Si les mesures présentées dans le document joint (Fiche Thématique SUVA 33031) sont respectées, les travaux peuvent également être exécutés par des entreprises non spécialisées
