Commune d'Ollon VD

Expertise de sécurité des dortoirs du tennis du Centre des sports de Villars

Dortoirs du tennis du Centre des sports de Villars (bâtiment ECA 5139)
1884 Villars-sur-Ollon

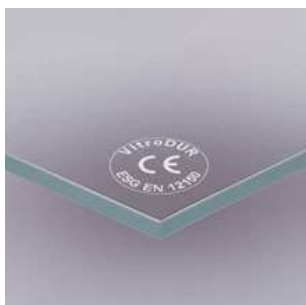
Pour distinguer avec certitude sur place un verre de sécurité trempé d'un verre flotté ordinaire, il faut pouvoir repérer un marquage de conformité CE selon SN EN 12150. Ce marquage est parfois invisible car apposé sur la tranche du verre, et non sur sa face.

Photo 2 Marquage sur une face

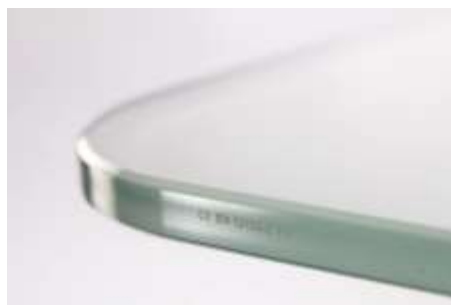
Photo 3 Marquage sur la tranche

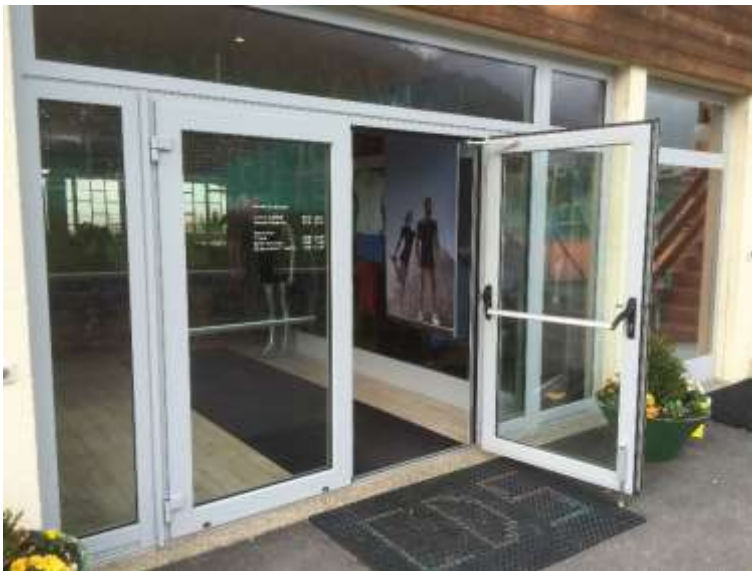
Photo 4 Portes de l'entrée principale

Le niveau +8.20 est le niveau de l'entrée principale du centre. Les portes de l'entrée principale sont en verre isolant.

Le contrôle sur place n'a pas permis de lever le doute par rapport à la qualité du verre. Un contrôle des certificats de livraison doit être effectué, ou une dépose des vitrages doit être organisée afin de repérer le marquage de conformité CE selon SN EN 12150.

Le cas échéant, un remplacement du vitrage par un verre de sécurité trempé doit être prévu.

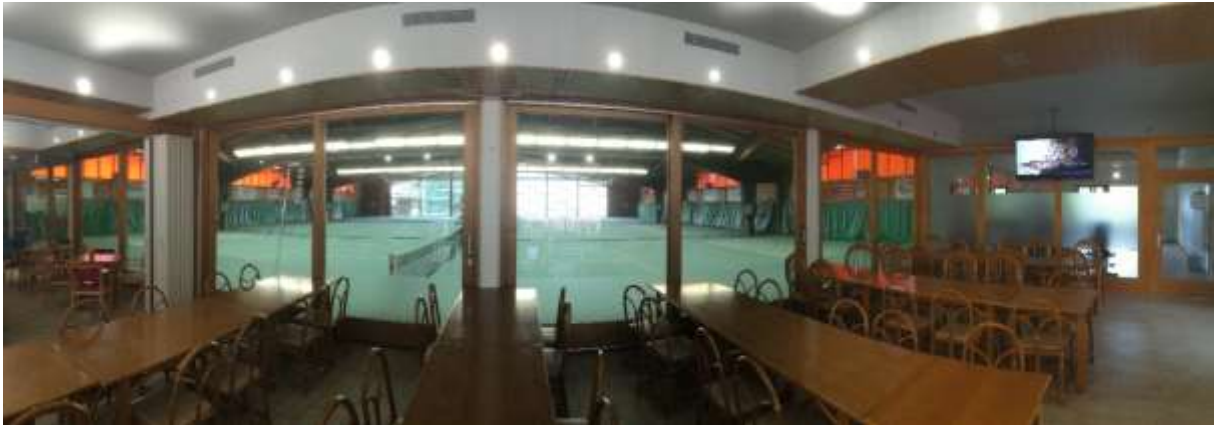
Le réfectoire est séparé de la halle de tennis par de grandes baies vitrées avec des parties coulissantes. Le contrôle sur place a révélé un vitrage simple composé de verre de sécurité trempé, qui compte tenu du risque de choc mais d'absence de risque de chute, convient.

Photo 5 Baie vitrée coulissante de la halle de tennis

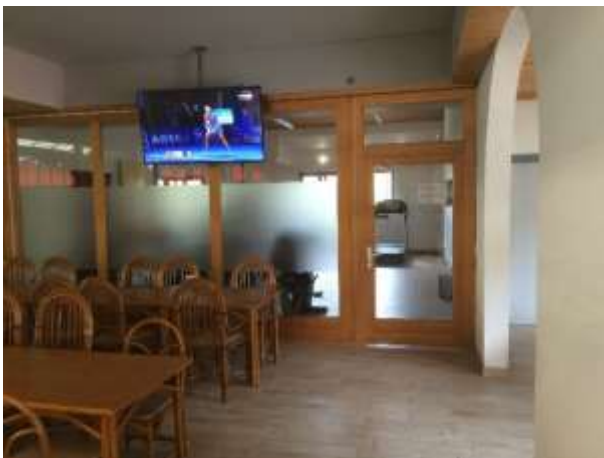
Les vitrages de la salle de fitness « cardio 1 » sont en également en verre de sécurité trempé, qui compte tenu du risque de choc mais d'absence de risque de chute, conviennent également.

Photo 6 Baies vitrées de la salle de fitness

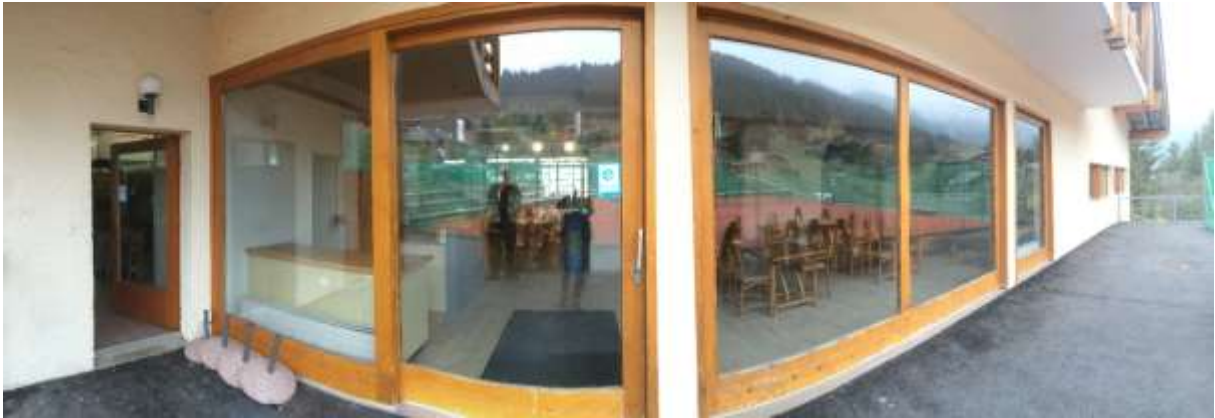
En revanche, le contrôle sur place montre que les baies vitrées isolantes donnant sur l'extérieur sont très vraisemblablement composées de verre ordinaire, alors que dans la configuration observée sur place, le vitrage devrait se composer de verre de sécurité trempé.

Photo 7 Baie vitrée du réfectoire

Afin de lever le doute, un contrôle des certificats de livraison doit être effectué, ou une dépose des vitrages doit être organisée afin de repérer le marquage de conformité CE selon SN EN 12150. A défaut, un remplacement du vitrage par un verre de sécurité trempé doit être prévu¹.

¹ Travaux de rénovation prévus en novembre 2015

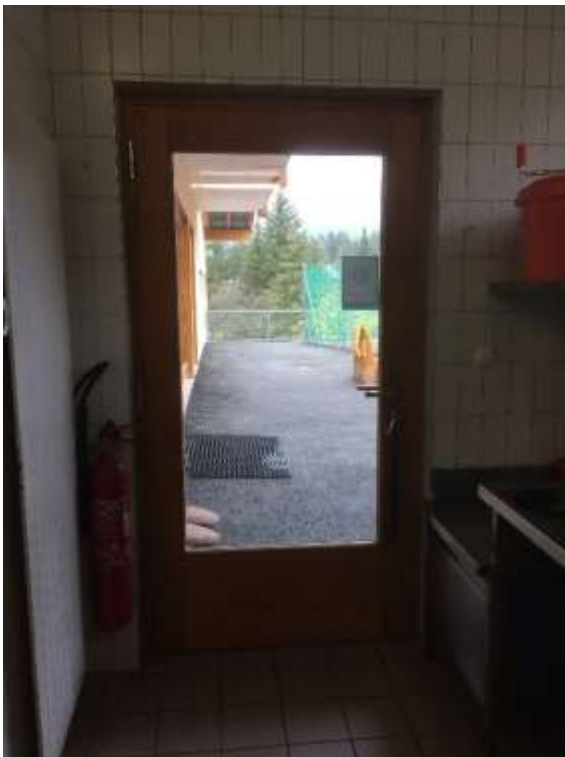
Photo 8 Porte d'accès extérieure de la cuisine

Dans la configuration observée sur place, étant donné la dimension de la partie vitrée ($> 0.5 \text{ m}^2$), le double vitrage de la porte d'accès extérieure devrait se composer de verre de sécurité trempé.

Le contrôle sur place n'a pas permis de lever le doute par rapport à la qualité du verre. Un contrôle des certificats de livraison doit être effectué, ou une dépose des vitrages doit être organisée afin de repérer le marquage de conformité CE selon SN EN 12150.

Le cas échéant, un remplacement du vitrage par un verre de sécurité trempé doit être prévu.

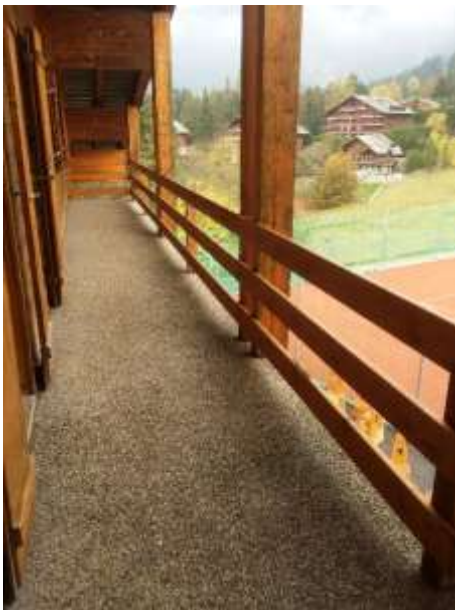
La hauteur du garde-corps de la coursive (87 cm), ne respecte pas l'exigence minimale de protection contre les chutes (100 cm). En outre, la géométrie des motifs forme des points d'appui pour le pied d'un jeune enfant.

Photo 9 Coursive d'accès aux chambres et dortoirs

Toutefois, le garde-corps de la coursive d'accès, ne répond pas aux exigences minimales de sécurité, ni pour la protection des adultes (trop bas) ni celle des enfants (facilement escaladable). La mise en conformité de ce garde-corps doit être planifiée sans tarder.

Ce garde-corps doit être mis en conformité.

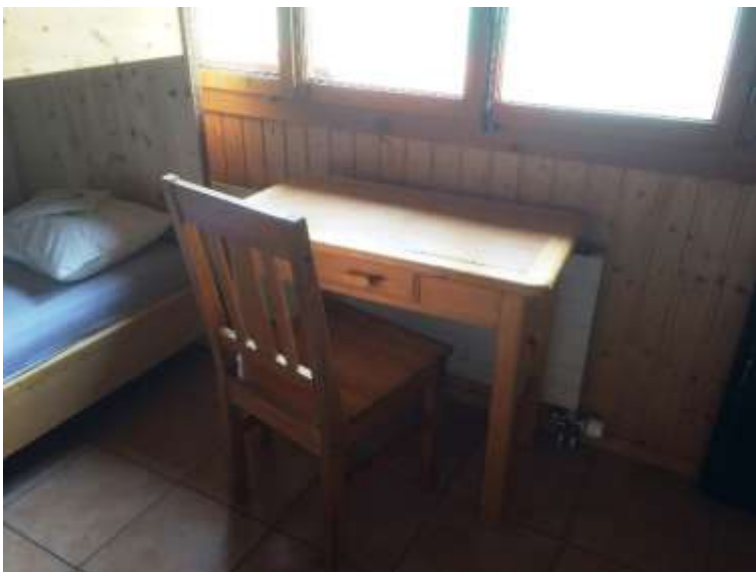
Photo 11 Table et chaise devant la fenêtre de la chambre 1

Par ailleurs, le mobilier ne doit pas être disposé devant une fenêtre.

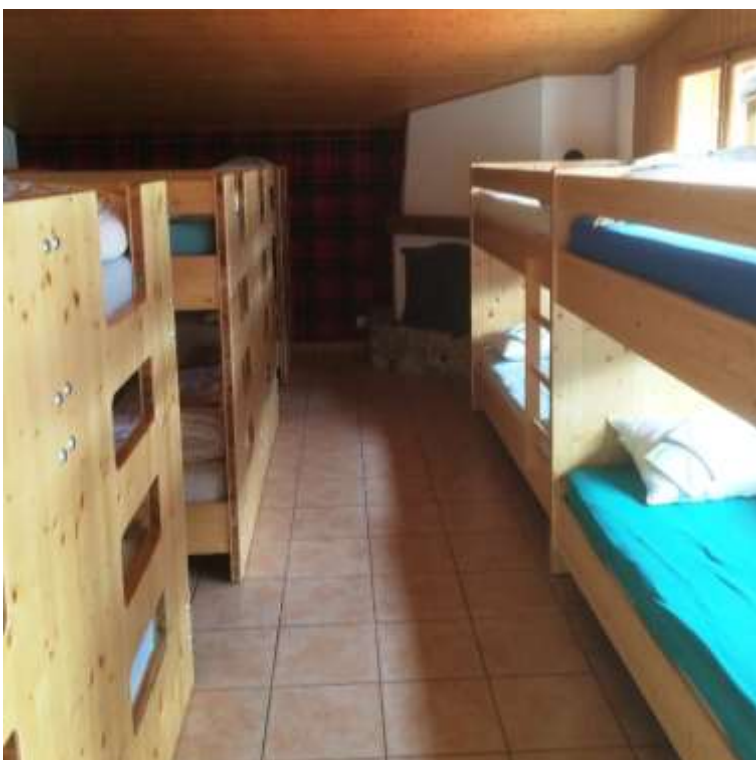
Photo 12 Lits superposés du dortoir 14 places

Comme pour les chambres, l'accès aux lits superposés supérieurs doit être interdit pour des enfants âgés de moins de 6 ans révolus.

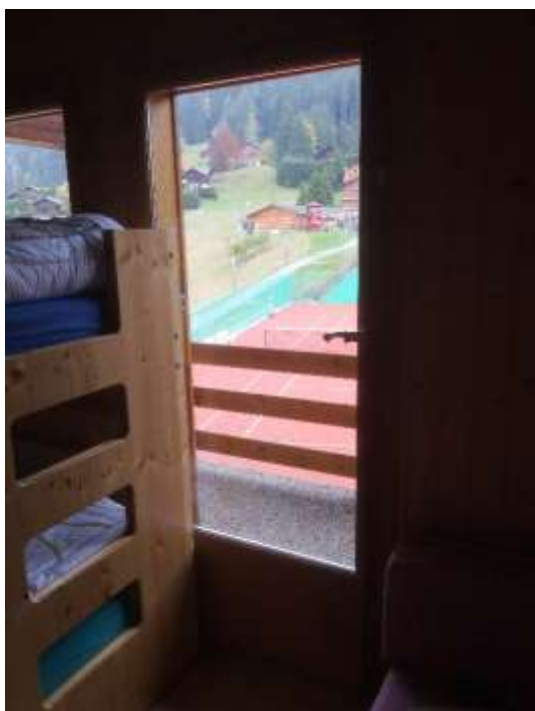
Le contrôle sur place montre que les portes vitrées donnant sur la coursive sont très vraisemblablement composées de verre flotté (ordinaire), alors que dans la configuration observée sur place, le vitrage de ces portes devrait se composer de verre de sécurité trempé.

Photo 13 Porte vitrée donnant sur la coursive

En outre il a pu être établi que certaines portes vitrées sont en verre flotté (ordinaire). Ce type de verre n'offre pas une sécurité suffisante contre les blessures en cas de rupture suite à un impact, qui ne peuvent être exclues étant donné la vocation du bâtiment (centre sportif donc jets de ballon, accueil de groupes donc risque de bousculade).

Afin de lever le doute, un contrôle des certificats de livraison doit être effectué, ou une dépose des vitrages doit être organisée afin de repérer le marquage de conformité CE selon SN EN 12150. A défaut, un remplacement du vitrage par un verre de sécurité trempé doit être prévu.

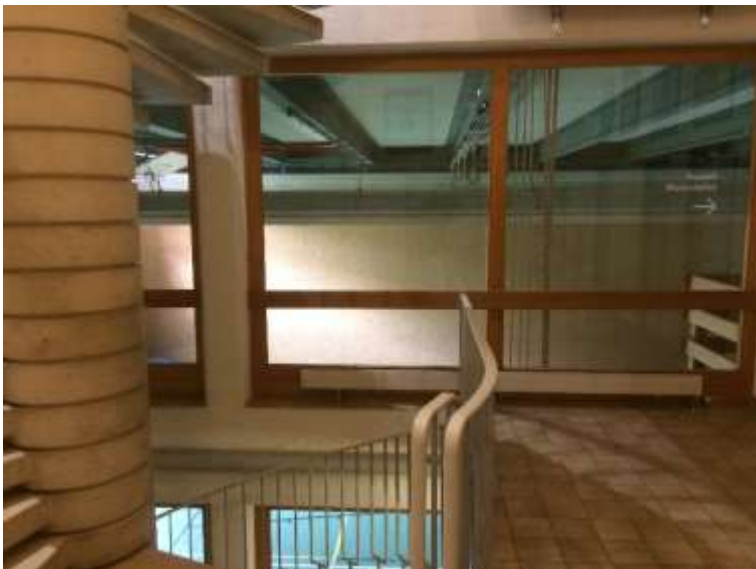
Un contrôle par acquit de conscience de la baie vitrée du niveau inférieure accessible par l'escalier en colimaçon depuis la réception principale, et par conséquent librement accessible, a permis d'établir qu'elle n'est pas en verre de sécurité feuilleté, alors que dans cette configuration, cela devrait être le cas car il existe un risque de chute en cas de bris du verre.

Photo 15 Baie vitrée au niveau inférieur

Il est recommandé de procéder à un contrôle de la qualité du verre dans le dossier d'ouvrage, et cas échéant de remplacer ces baies vitrées par un vitrage en verre de sécurité feuilleté.
